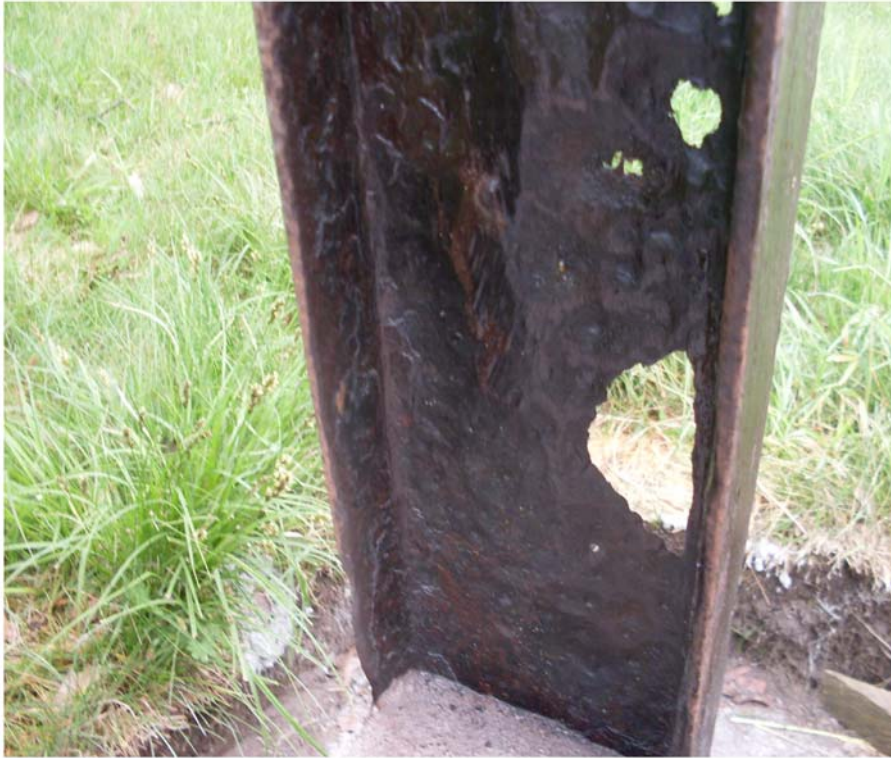
Die durchgerosteten Stellen wurden mit Rostumwandler behandelt.

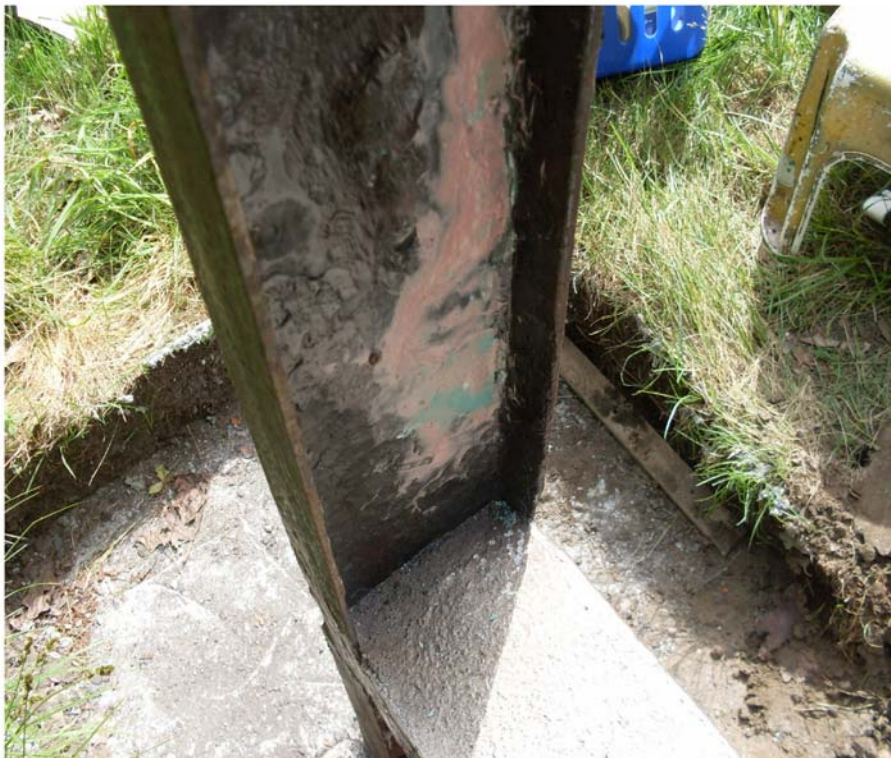
Mit Glasfaserspachtel werden die weggerosteten Stellen aufgefüllt.
