Verfüllung der Stahlprofile mit Beton

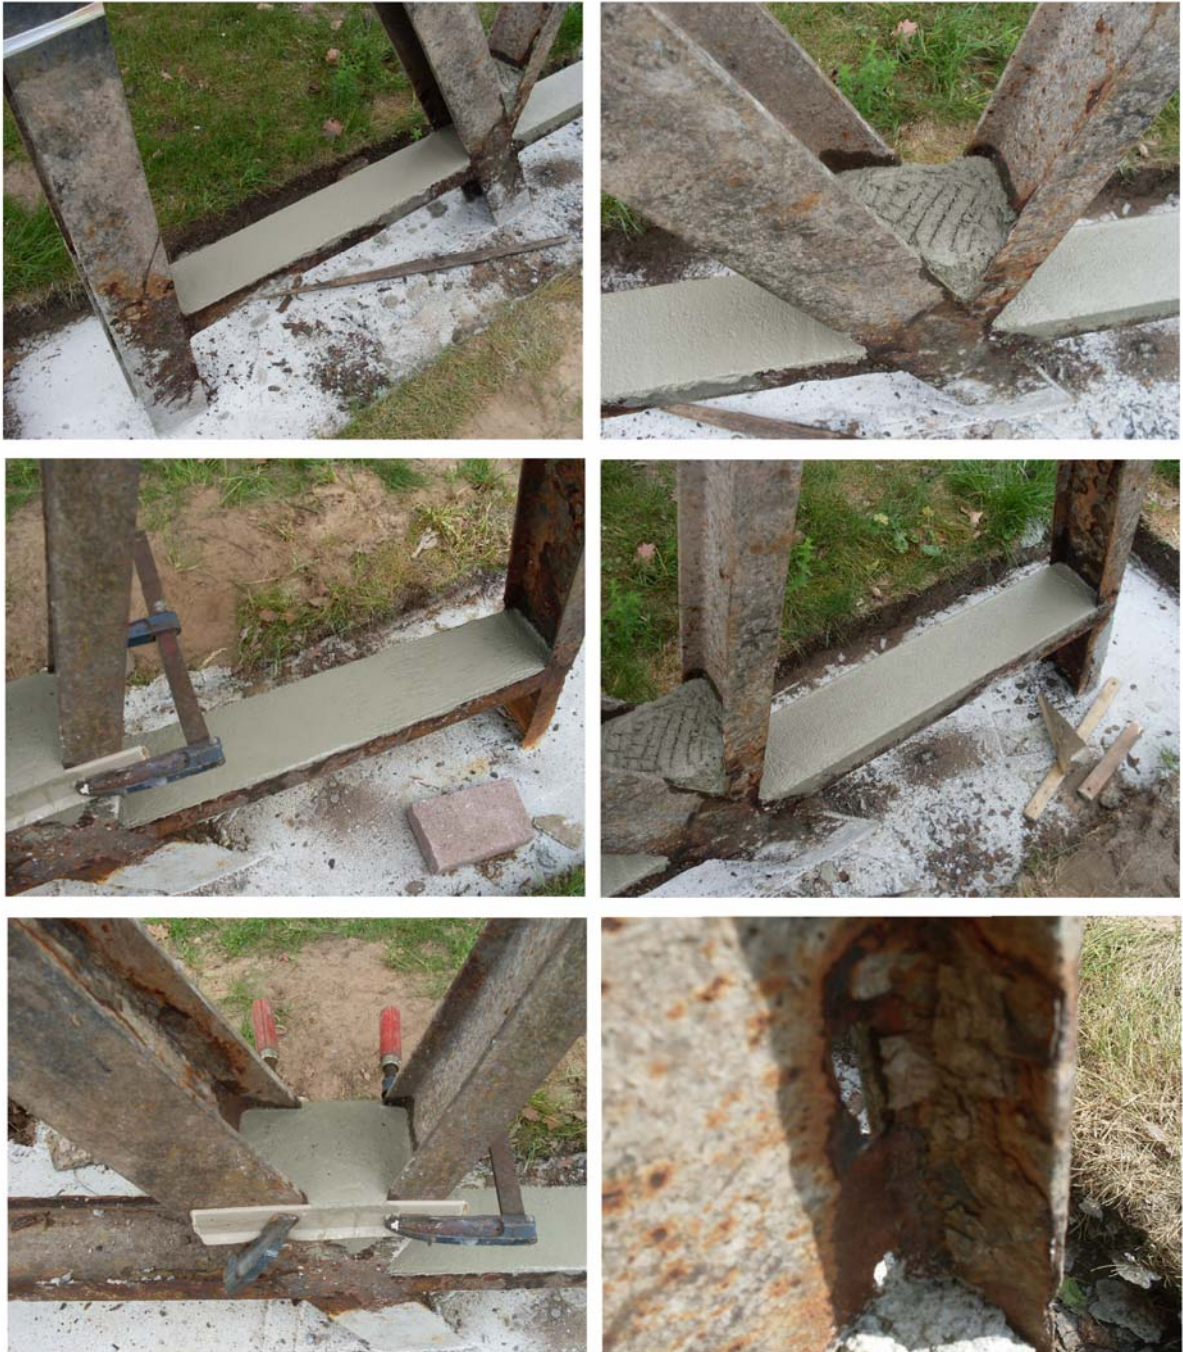
Die unteren Teile der Wehrböcke waren 100 Jahre lang dem Allerwasser ausgesetzt, welches sichtbare Spuren hinterlassen hat. Um ein weiteres Rosten der Wehrböcke zu verhindern, wurden die kritischen Flächen mit Beton verfüllt. Durch diese Maßnahme wird die Ansammlung von Wasser und Schmutz verhindert. An den Knotenpunkten sind die Stahlprofile stellenweise schon durchgerostet. Die durchgerosteten Stellen werden mit Polyesterspachtel repariert.
